Relatório de Ensaio RE-02485/15

Interessado: **FMF INDÚSTRIA E COMÉRCIO DE ESQUADRIAS LTDA.**
Rua Pedro Ripoli, 2110 - Galpão 01
09410-020 – Ribeirão Pires – S.P

Uma janela em alumínio, constituída por 01 (uma) folha maxim-ar, Linha Mais, com dimensão total de (765 x 765)mm, entregue pelo interessado em nosso laboratório em 18/02/2015, caracterizada conforme a seguir:

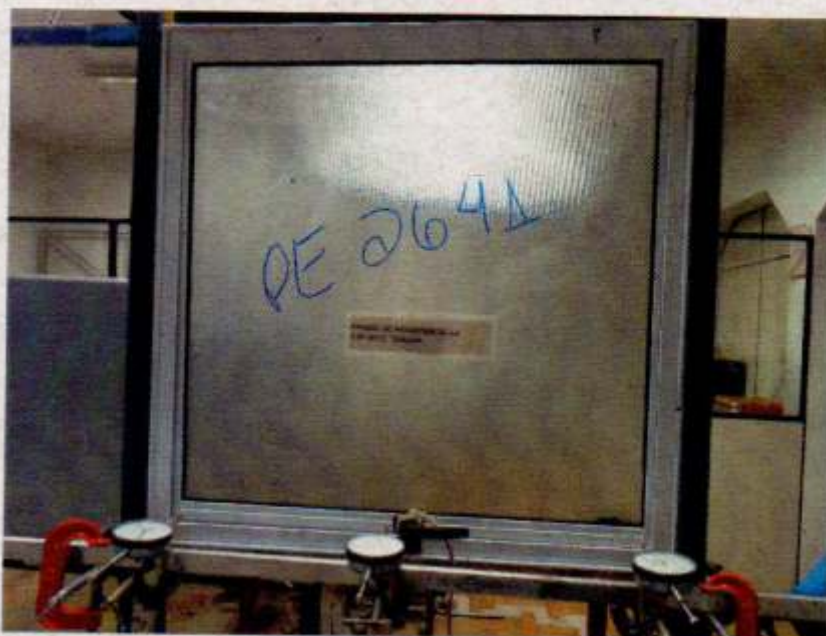
Deformação	Resultados (mm)				Limites - NBR 10821-2
	D1	D2	D3	$D2 - \frac{(D1 + D3)}{2}$	
Sob carregamento (250 N)	7,24	3,96	0,22	0,23	Não há
Residual	1,24	0,38	1,06	-0,77	2,97 mm
Ocorrências	Nenhuma ocorrência.

A aplicação da carga e os deflectômetros para medida das deformações foram posicionados na **travessa inferior da folha maxim-ar** (vista interna), com 742 mm de comprimento, estando esta em posição fechada e trancada, com o canto direito imobilizado, conforme apresentado a seguir:

Foto nº. 01
Ensaio de resistência ao esforço torsor.

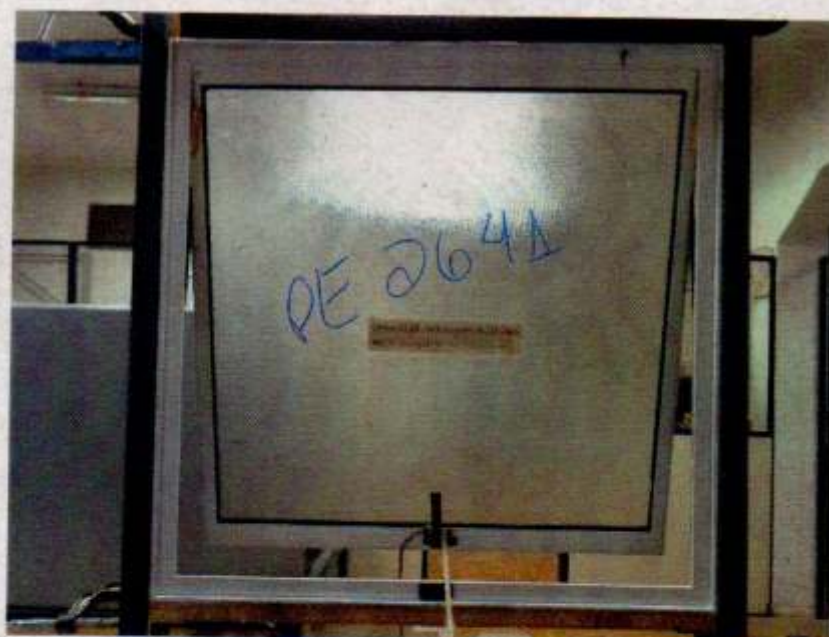
Ocorrências após carregamento (200 N)	Nenhuma ocorrência.
Ocorrências após cinco ciclos completos de abertura e fechamento	Manobras de abertura e fechamento normais.

A aplicação da carga foi realizada no centro da **travessa inferior da folha maxim-ar** (vista interna), estando esta aberta à 7°.

Foto nº. 02
Arrancamento das articulações.

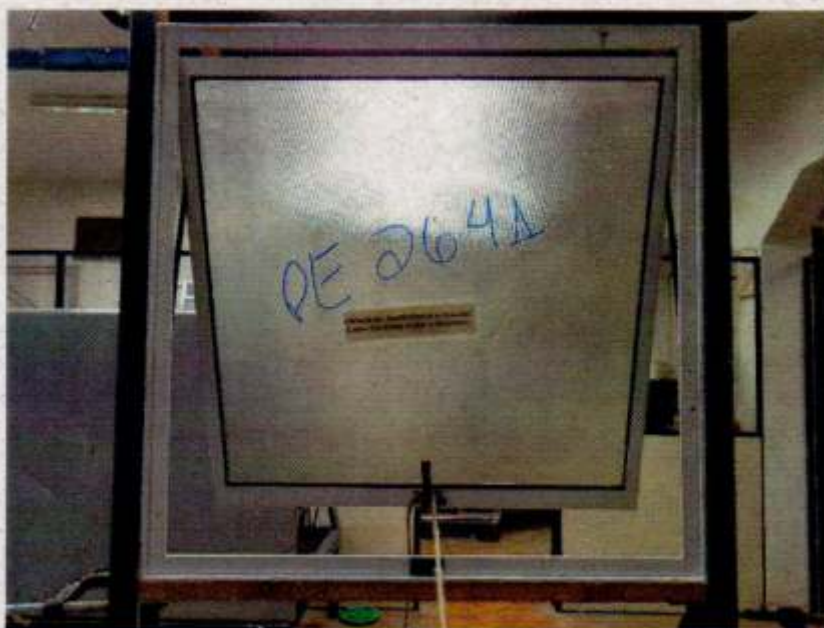
APLICAÇÃO DA FORÇA DO LADO EXTERNO PARA INTERNO	
Ocorrências após carregamento (400 N)	Nenhuma ocorrência.
Ocorrências após cinco ciclos completos de abertura e fechamento	Manobras de abertura e fechamento normais.

A aplicação da carga foi realizada na **travessa inferior da folha maxim-ar** (vista interna), estando esta em posição intermediária de abertura.

Foto nº. 03
Resistência à flexão:
Do lado externo para interno
